# Il sottosuolo e i depositi controllati: un caso virtuoso di gestione ingegneristica e ambientale innovativa

Piero Simone, Direttore Operativo di Montana S.p.A.  
Elio Crescini, Project Manager di Montana S.p.A.

«La bonifica di Seveso e Meda cinquant'anni dopo.

**16 settembre 2026, Cesano Maderno**

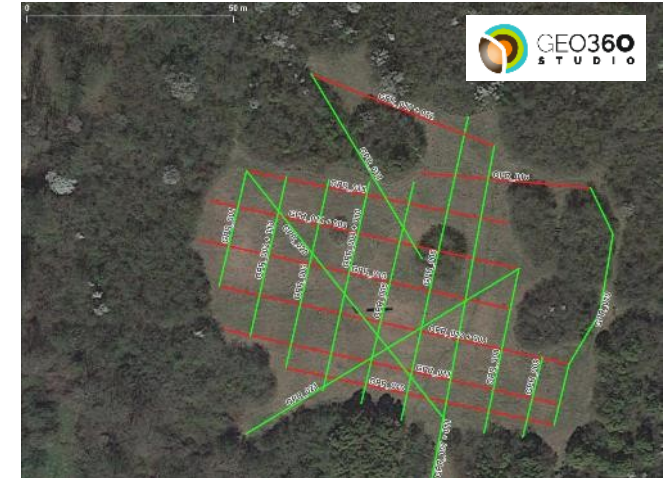
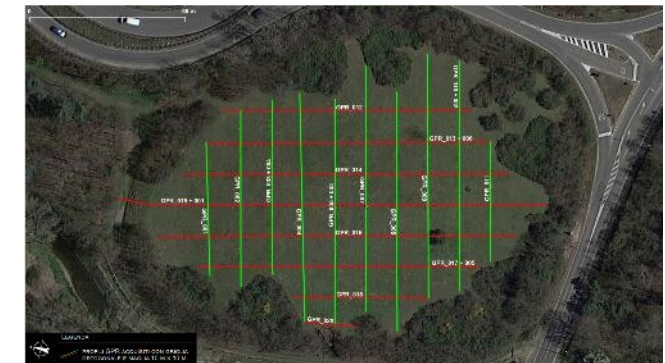
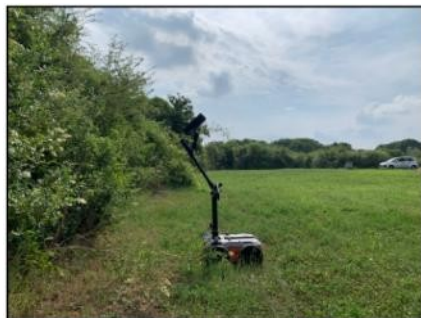
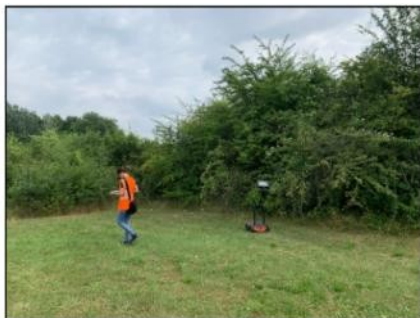
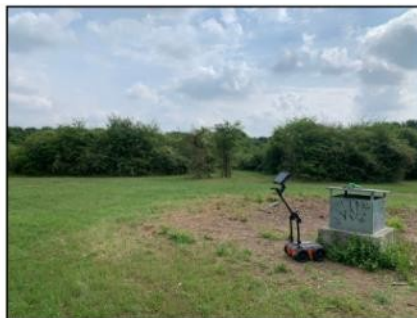
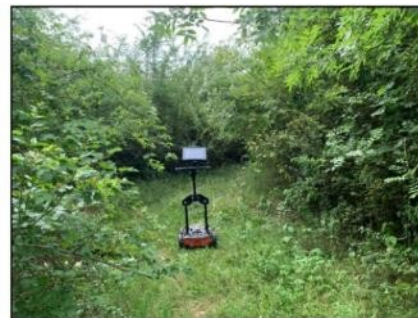
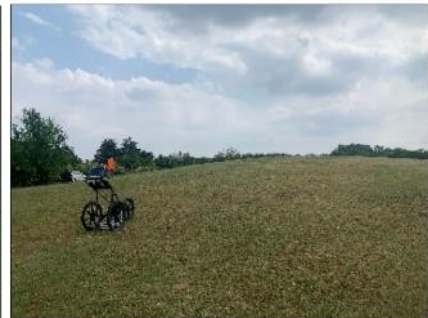
### Rilievo Georadar

Rilievo georadar sulle coperture delle due vasche, eseguito e interpretato da Geo360, con griglie di screening con maglia 10 x 10 m (1.280 m per la vasca di Seveso e 1.000 m per Meda).

- è continuo lateralmente e, nei limiti di esplorazione e di risoluzione del metodo GPR, privo di interruzioni macroscopiche dei riflettori R1 (base terreno di copertura) e R2 (base presunto strato in spritz-beton per Seveso / piastre in cls per Meda) univocamente riconoscibili in quanto tali;
- presenta locali anomalie iperboliche, di debole intensità, imputabili alla presenza di strutture locali (tubazioni, pozzetti, o altri elementi non accertati).
- presenta locali variazioni di riflettività, di natura non univocamente attribuibile

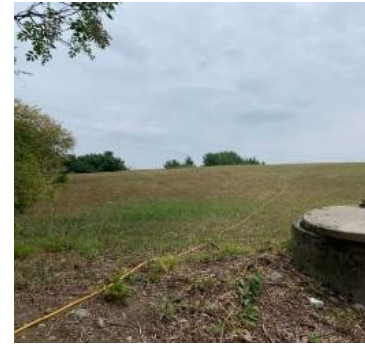
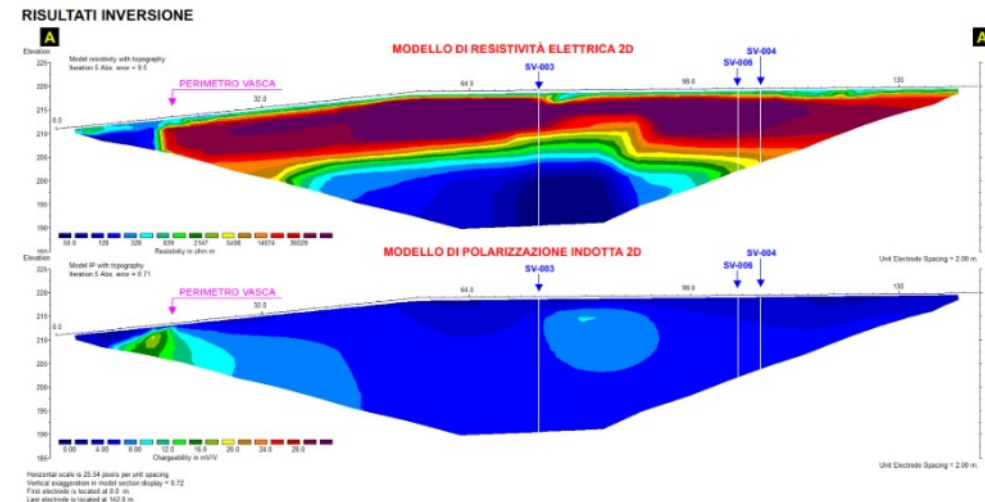
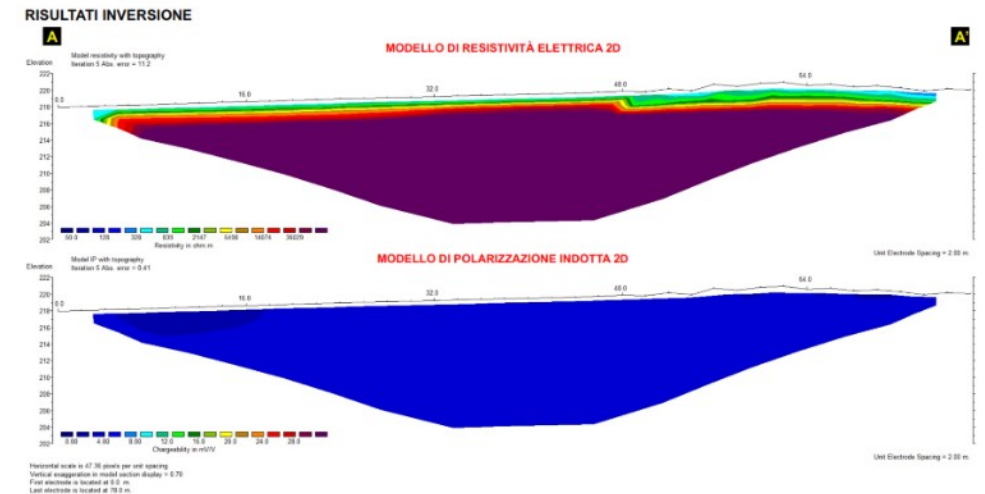
### Rilievo Geoelettrico

- Nella sua parte centrale (ovvero interna al suo presunto perimetro) la vasca di Seveso è caratterizzata da un orizzonte superficiale a bassa resistività che si sovrappone verticalmente ad un orizzonte generalmente alto-resistivo, caratterizzato nella parte più superficiale da elevata omogeneità e polarizzazione nulla. Sono state riconosciute le strutture sepolte (pozzetti/locale interrato) e, dove attraversati, i margini della vasca.
- Le misure sulla vasca di Meda sono state influenzate dal ridotto spessore del terreno e dalla presenza di piastre in cemento armato che hanno determinato interferenze.

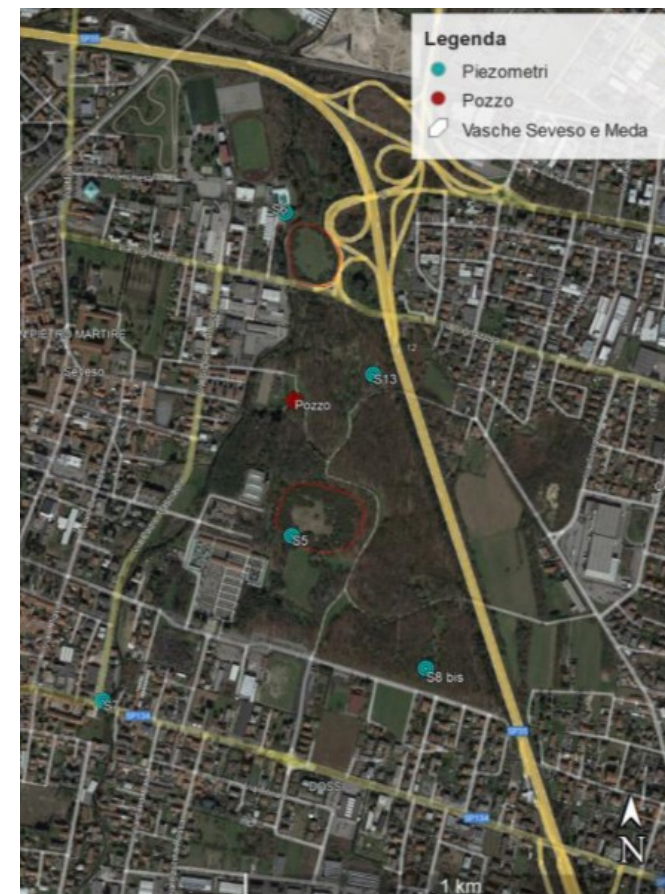
### Monitoraggi acque sotterranee

- Ispezione, verifica di funzionalità, redazione di schede monografiche e rilievo topografico dei punti di monitoraggio
- Campionamento dei piezometri disponibili (S6, S13, S5 e S8bis) e del pozzo del parco
- falda presente ad una profondità di circa 40 m dal piano campagna, ad una distanza di oltre 30 m dal fondo delle vasche.
- i parametri ricercati (metalli, diossine) rispettano le CSC di cui alla Tab.1, All.5 Parte IV Titolo V del D.Lgs 152/06, fatta eccezione per alcuni solventi clorurati, presenti anche nei piezometri di monte e non riconducibili alla presenza delle vasche, in linea con quanto già riscontrato da ARPA a seguito dei monitoraggi eseguiti nel 2013 e 2016 e attribuibili ai valori di fondo normalmente presenti nell'area a nord di Milano.
- Le concentrazioni di diossina sono in ogni caso sempre inferiori alle Concentrazioni Soglia di Contaminazione

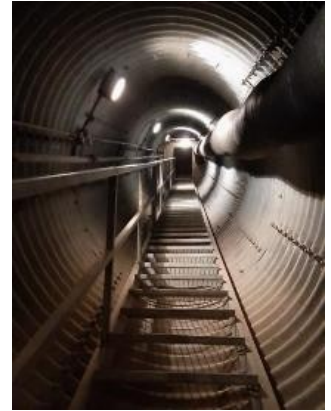
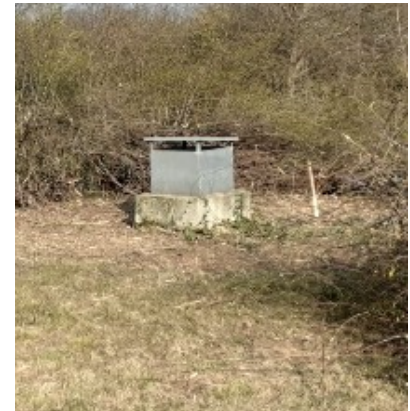
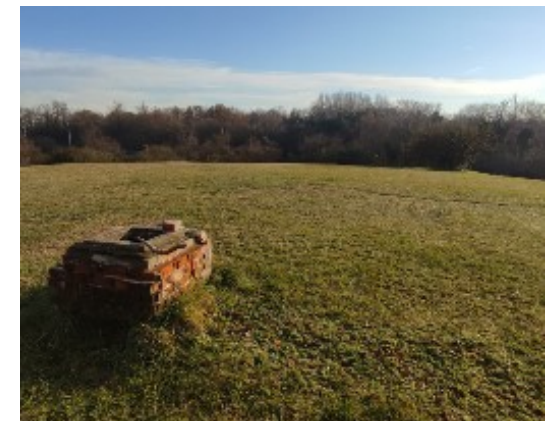
### Monitoraggio atmosfere – locali tecnici e camini di sfiato

- Le atmosfere indoor dei locali tecnici mostrano assenza di contaminazione da composti volatili, assenza di metano e atmosfere esplosive e buona condizioni di ossigenazione

- Analisi con strumentazione portatile e campionamento ed analisi in laboratorio delle atmosfere presenti nei **camini di sfiato** dei due impianti:
  - Il camino di sfiato a Seveso mostra presenza di CH<sub>4</sub> in concentrazioni ridotte (circa il 2%), e di CO<sub>2</sub> di circa il 4%, valori comunque compatibili con la presenza di sostanza organica nel corpo rifiuti. La presenza è segnalata solo nei rilievi di campo, e non è confermata dalle analisi di laboratorio. Non si configurano condizioni di infiammabilità in base ai dati rilevati (<30%LEL). Le concentrazioni di composti volatili ridotte (< 1 ppm).

- A Meda le atmosfere dello sfiato mostrano assenza di metano e composti volatili, e condizioni di completa ossigenazione

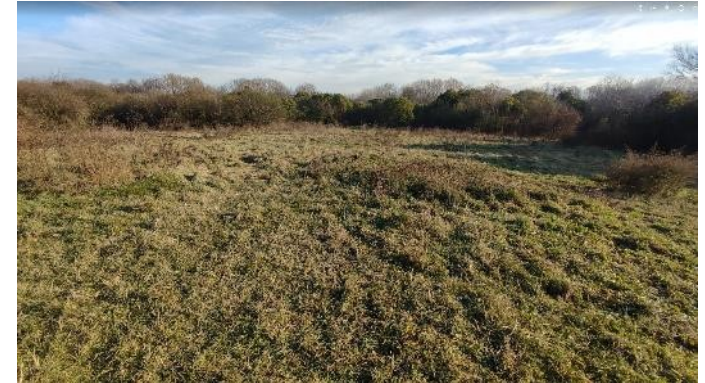
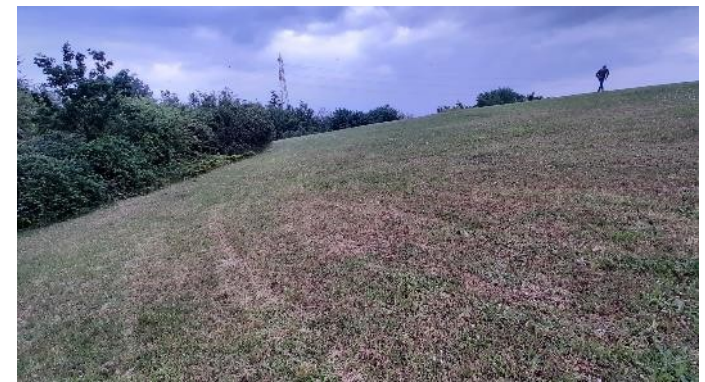
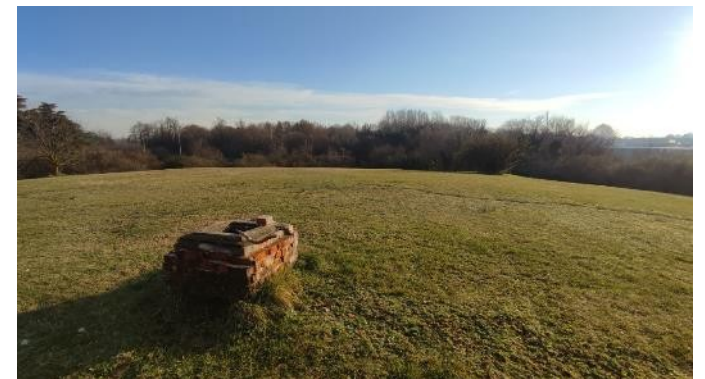
### Monitoraggio atmosfere – Atmosfera outdoor in prossimità dei camini

- Le atmosfera outdoor in prossimità degli sfiati mostrano piena ossigenazione e assenza di metano
- Le concentrazioni di composti volatili sono molto limitate (<1 ppm)

- I valori di diossina riscontrati sulle coperture di Seveso (12 fg/mc) e Meda (46 fg/mc) sono inferiori o confrontabili con a quelli dell'aria di bianco di riferimento (45 fg/mc). La quantificazione ha in realtà evidenziato valori inferiori ai LQ, i valori sono attribuiti nel calcolo della TEQ considerando la metà del valore limite di rilevabilità (Middlebound).

- I valori sono comunque un ordine di grandezza inferiori a quelli definiti in letteratura e da Enti internazionali (WHO, 2000 e Germania, 2004) come soglia di attenzione

- Sono inoltre inferiori a quelli stimabili come accettabili mediante software Risknet con analisi di rischio sanitaria con recettore ricreativo su 8 ore (181 fg/mc)

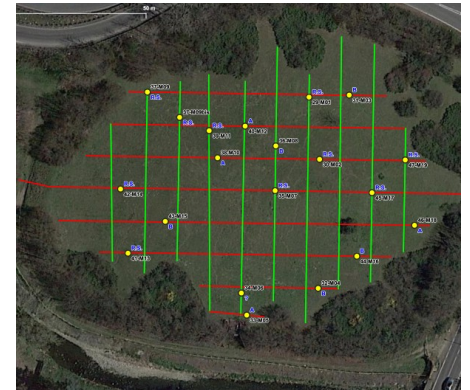
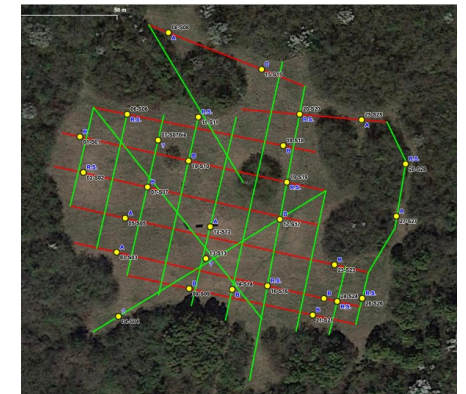
### Saggi sulle coperture

24 saggi esplorativi presso la vasca di Seveso e 19 saggi presso la vasca di Meda.

- a Seveso, di circa 70-80 cm e comunque compreso tra 70 e 150 cm nei punti indagati.
- a Meda, circa 40 cm, e comunque compreso tra 40 e 60 cm (compatibile presenza quasi esclusiva di vegetazione erbacea)

- intercettato in tutti i punti alla profondità attesa,
- integro, privo di crepe o fessurazioni.
- superficie apparsa priva di strati di alterazione significativa.
- verificato che a Seveso la barriera è strato gettato in opera in spritz-beton entro geotessile alveolare, a Meda realizzata in piastre prefabbricate in calcestruzzo armato con giunti sigillanti.
- gli avvallamenti presenti in alcune zone sono da attribuirsi ad assestamenti o altri fenomeni naturali di evoluzione (es. erosione differenziale, maggiore o minore accumulo di orizzonte organico del suolo, ecc.), e non riguardano lo strato di calcestruzzo
- Nel punto indagato ubicato nella zona dove erano presenti degli arbusti lo strato in calcestruzzo apparso integro e privo di evidenze di alterazione superficiale.

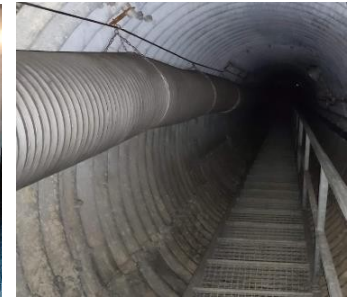
Nel corso della DD era stata rilevata la necessità di interventi di manutenzione dei locali tecnici (es. per infiltrazioni di acqua nei locali tecnici, ammaloramento di infissi, ecc.) e di adeguamenti degli impianti elettrici e strumentali.

Interventi eseguiti nel 2023/24 sui locali tecnici e sugli impianti di gestione del percolato, in entrambe le due vasche (Vasca A – Seveso e Vasca B – Meda):

- **Impianti elettrici:** nuovo vano tecnico per il quadro elettrico, nuovo impianto elettrico a servizio degli impianti (illuminazione, luci di emergenza, ventilazione) e realizzazione dell'impianto di terra.
- **Ventilazione:** sostituzione del ventilatore e delle condutture aerauliche.
- **Estrazione percolato:** sostituzione delle due pompe sommergibili nei serbatoi di sollevamento, installazione di due elettrovalvole per il caricamento del percolato e sostituzione dei regolatori di livello di ogni serbatoio.
- **Opere edili:** ripristino dell'efficienza della copertura dei locali tecnici con rifacimento della guaina.
- **Aree esterne:** sostituzione della recinzione perimetrale (versante Ovest) e nuova pensilina a servizio della porta di ingresso ai locali tecnici; per la Vasca B anche pulizia delle aree antistanti con rimozione di arbusti e rifiuti.
