## **Cercino e Traona (SO): messa in sicurezza del canale di bonifica**

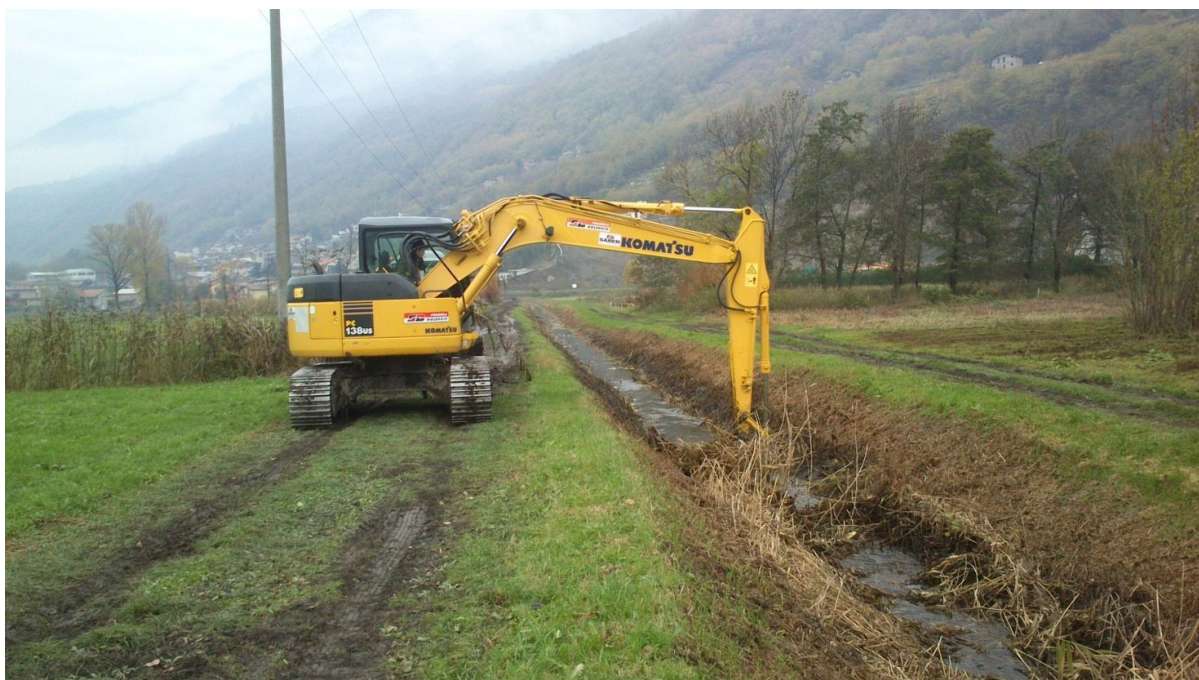
- Svasso del Canale di bonifica.

Al fine di assicurare un'ulteriore protezione dei terreni agricoli dalle esondazioni, sono state ripristinate la sezione, la pendenza e la capacità di deflusso originaria del Canale, mediante il taglio della vegetazione sulle scarpate e la rimozione del materiale sul fondo. Il materiale di risulta è stato in parte riutilizzato per la ricarica delle sponde e in parte distribuito sui terreni nelle immediate vicinanze.

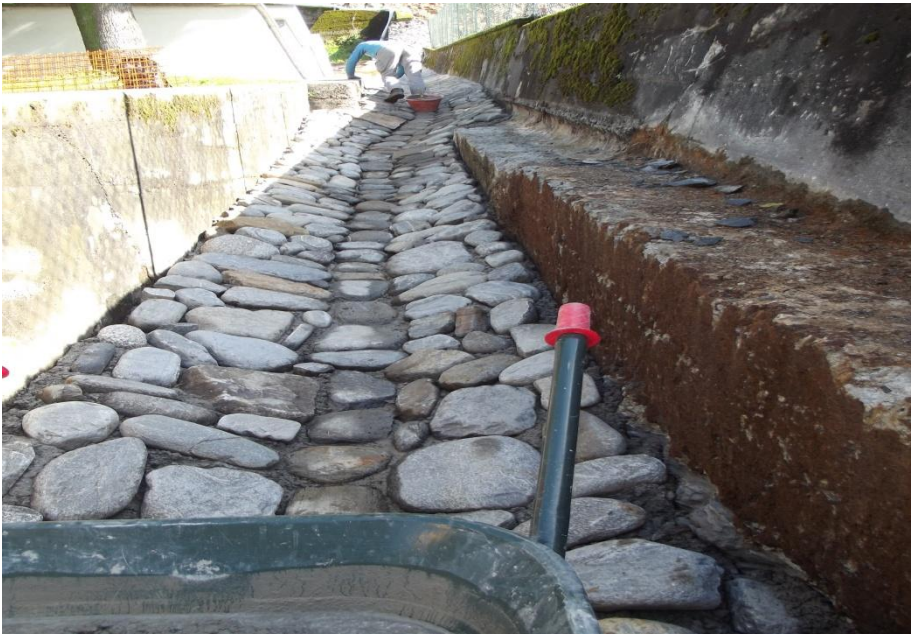
- ricostruzione alveo nella Valle Botticello

La riqualificazione della Valle Botticello, un piccolo corso d'acqua affluente al Canale di bonifica, ha previsto la rimozione del fondo dell'alveo in calcestruzzo; in sostituzione è stato realizzato un fondo in pietrame e malta.
