| <b>OGGETTO:</b> | <b>APPROVAZIONE INTERVENTO DI SOMMA URGENZA PER "LAVORI DI DISGAGGIO E MESSA IN SICUREZZA DEL FENOMENO FRANOSO SU UN TRATTO DI EX □ SS 294 IN COMUNE DI ANGOLO TERME (BS)". ASSUNZIONE DI IMPEGNO DI SPESA A FAVORE DI L.C.P. FUNI S.R.L. DI EURO 48.384,52 CAPITOLO 14207 CIG B8ACDF917E E ASSUNZIONE DI IMPEGNO DI SPESA A FAVORE DI GEO.TE.C. DI EURO 951,60 CAPITOLO 14206 CIG B88A8E0049</b> |

**FENOMENO FRANOSO CHE HA INTERESSATO  
IN DATA 29/09/2025 UN TRATTO DELLA EX-SS294  
IN COMUNE DI ANGOLO TERME (BS)**

***Nota geologica***

La presente nota geologica è stata redatta su incarico di ERSAF e riguarda il fenomeno franoso che ha interessato in data 29/09/2025 un tratto della ex-SS294 in comune di Angolo Terme.

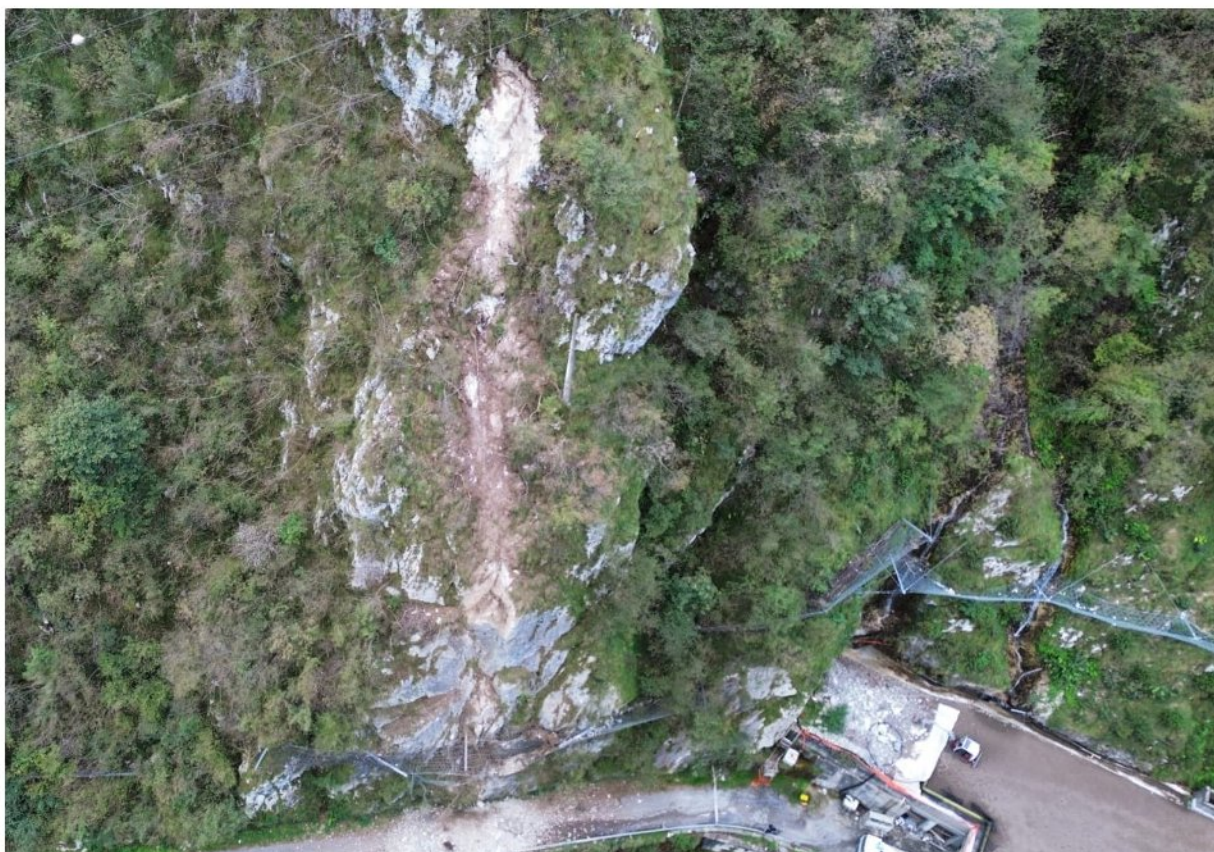
Il fenomeno ha coinvolto un tratto della parete rocciosa posta a monte della strada, circa 100 m a valle dell'intersezione tra il vecchio tracciato e lo sbocco a monte della galleria Castagneti del tracciato attuale.

Il franamento è consistito in una forma di scorrimento e crollo in roccia in corrispondenza di uno stretto sperone roccioso posto alla base del versante e definito lateralmente da due leggere incisioni. Il franamento ha interessato la parte superiore dello sperone a partire da una quota superiore di circa 50 m rispetto alla sede stradale, da una nicchia dell'altezza di circa 10 m, della larghezza di circa 5 m e per uno spessore dell'ordine di 1,5 m per un volume complessivo di ammasso dell'ordine di 80 m<sup>3</sup> che si è mosso verso il basso suddiviso in blocchi e frammenti coinvolgendo alcuni tratti della parete sottostante dai quali si sono staccati altri blocchi e frammenti per un volume dell'ordine di altri 20 m<sup>3</sup> almeno. Il materiale franato ha travolto e danneggiato una barriera paramassi posta ad una quota superiore di circa 10 m rispetto alla sede stradale e si è poi arrestato in buona parte, per circa 80 m<sup>3</sup>, sulla strada e per il resto sulla sponda destra del torrente Dezzo. I blocchi presenti sulla strada hanno un volume singolo non superiore a 0,5 m<sup>3</sup>, ma potrebbero derivare dalla rottura per impatto di blocchi di volume maggiore.

*Vista dall'alto della nicchia di frana superiore e degli punti di distacco posti a valle.*

Si ritiene pertanto necessaria l'esecuzione di un intervento sulla parete rocciosa per osservare direttamente le condizioni dell'ammasso, rimuovere i volumi potenzialmente instabili nell'immediato o a breve termine, verificare la possibilità di riaprire in sicurezza la strada almeno nel breve periodo e valutare le condizioni di pericolosità su tempi più lunghi definendo al meglio le modalità di intervento definitive.

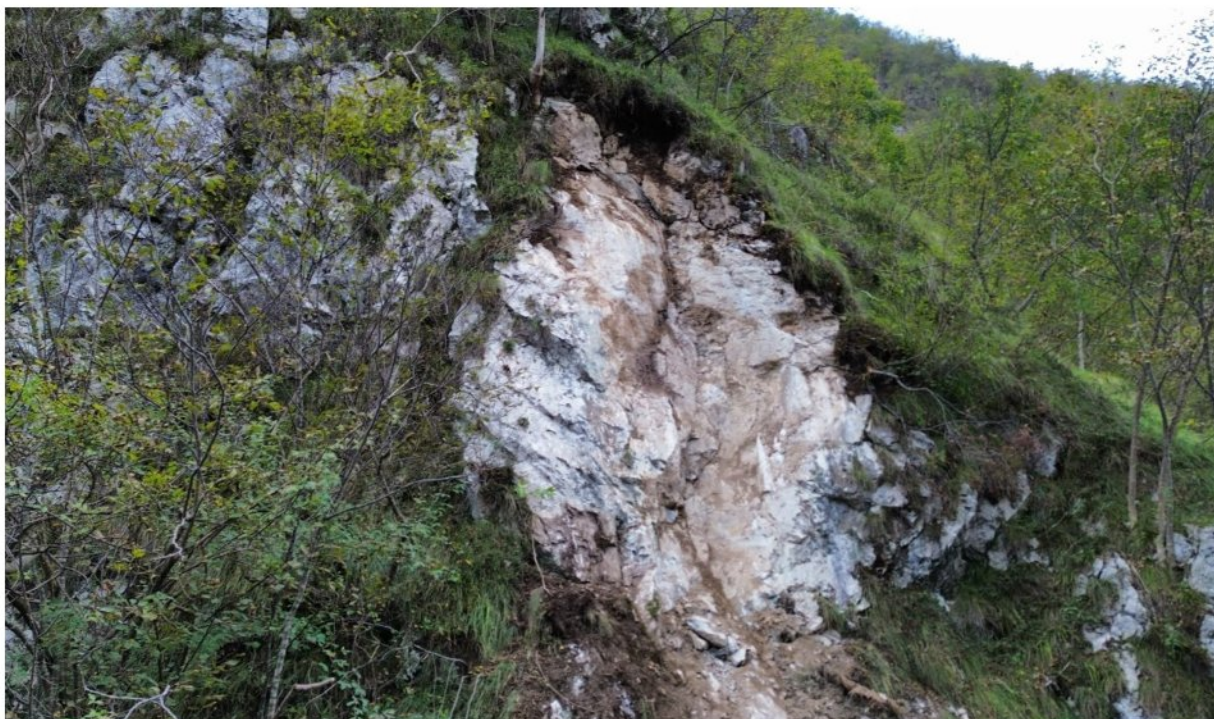
Nella situazione attuale in corrispondenza della nicchia lasciata dal franamento e nei settori non interessati si osservano delle fessure aperte e continue che definiscono dei blocchi rocciosi almeno parzialmente sconnessi e potenzialmente pericolanti con volumi dei singoli blocchi dell'ordine di 1-2 m<sup>3</sup>.

*Particolare della nicchia di distacco superiore.*

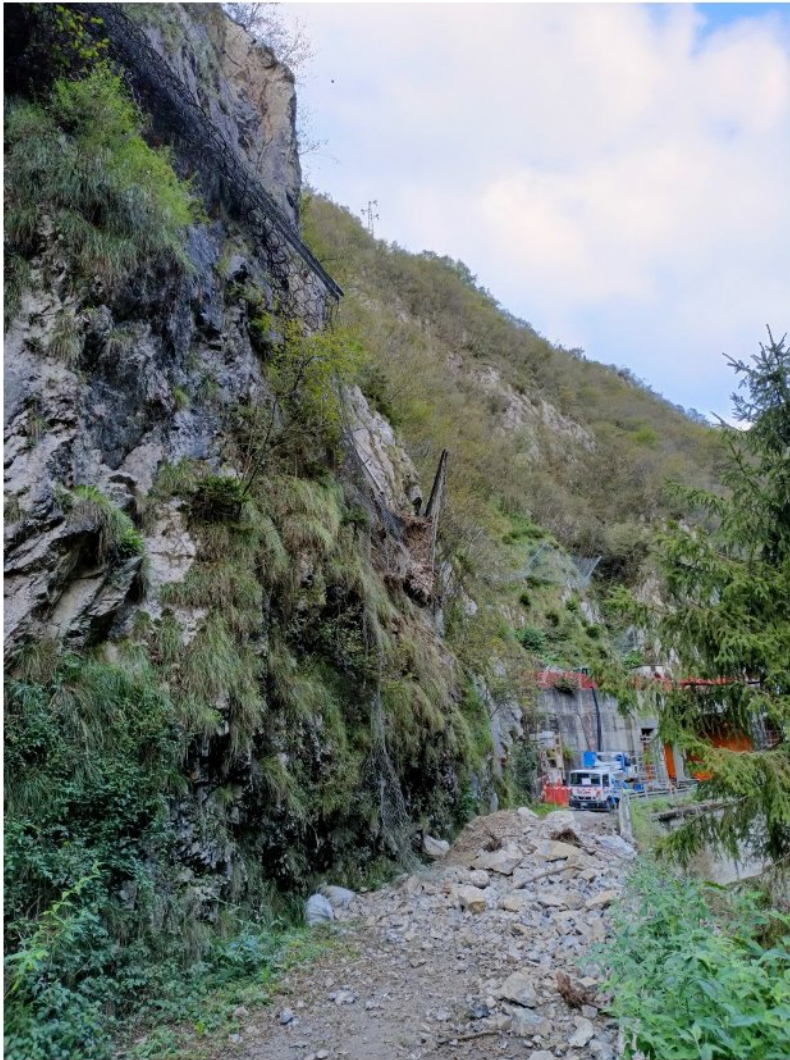
La barriera danneggiata è del tipo ad alto assorbimento di energia, probabilmente 1500 o 2000 kJ, ad anelli di fune di acciaio, alta 4 m e lunga 40 m, disposta in campate di 10 m ed il franamento ha steso a terra le due campate di valle (rispetto al verso del torrente Dezzo) strappando dalla base uno dei montanti e piegandone un altro.

*Vista, dal lato di valle della strada, del punto di distacco inferiore, della barriera paramassi danneggiata e del materiale che si è arrestato sulla sede stradale.*

Per quanto riguarda la sistemazione definitiva del tratto interessato, vista la situazione geometrica, si esclude la possibilità di interventi di consolidamento in parete e si propende per la realizzazione di una nuova barriera paramassi in sostituzione di quella danneggiata.

Sulla base di una stima approssimativa delle volumetrie in gioco e delle altezze di caduta la nuova barriera dovrebbe avere un'altezza di 5 o 6 m ed essere in grado di contenere un'energia dell'ordine di 2000-3000 kJ.

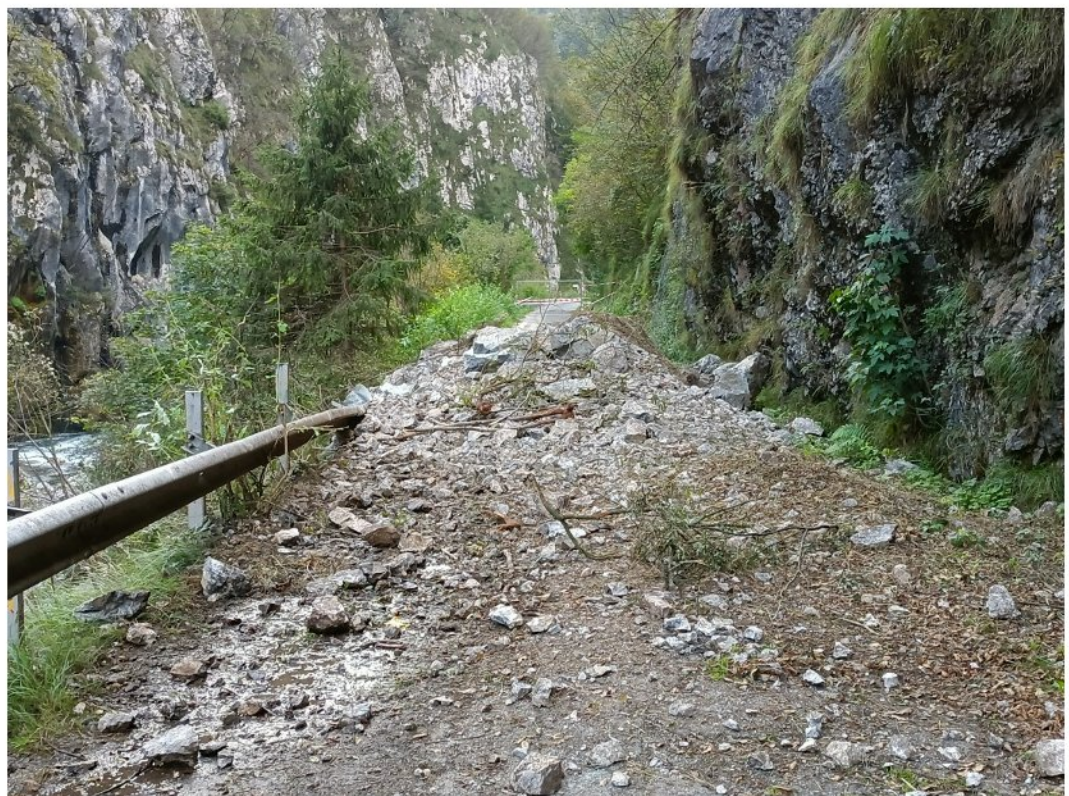
La sede stradale è sostenuta da un muro in pietra e calcestruzzo che definisce la sponda destra del torrente Dezzo e il materiale franato ha danneggiato una decina di metri del parapetto in muratura e circa 15 m della barriera in acciaio che sormontano il muro di sostegno lungo il lato di valle della strada.

*Vista, dal lato di monte della strada, del materiale franato che si accumulato sulla sede stradale.*

La rimozione del materiale che occupa la sede stradale permetterà di controllare le condizioni della base del tratto di muro di parapetto danneggiato e valutare se ripristinarlo o sostituirlo con una barriera da ripristinare nel tratto adiacente.

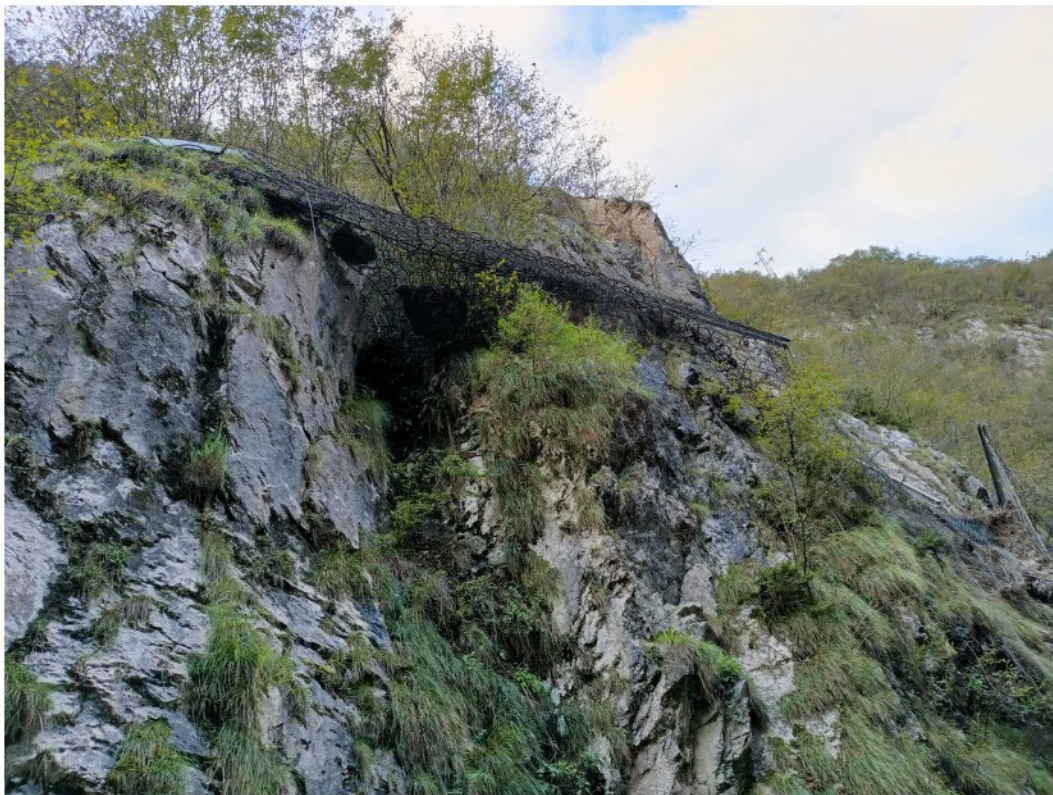
*Vista dal lato di valle delle due campate stese a terra della barriera paramassi esistente.*

Posizione e dimensioni della nuova barriera dovranno essere definite sulla base di un rilievo topografico di dettaglio per potere modellare le traiettorie di caduta. Il rilievo potrà essere eseguito con strumentazione tradizionale nel corso delle operazioni di bonifica in parete o successivamente con strumentazioni a scansione laser.

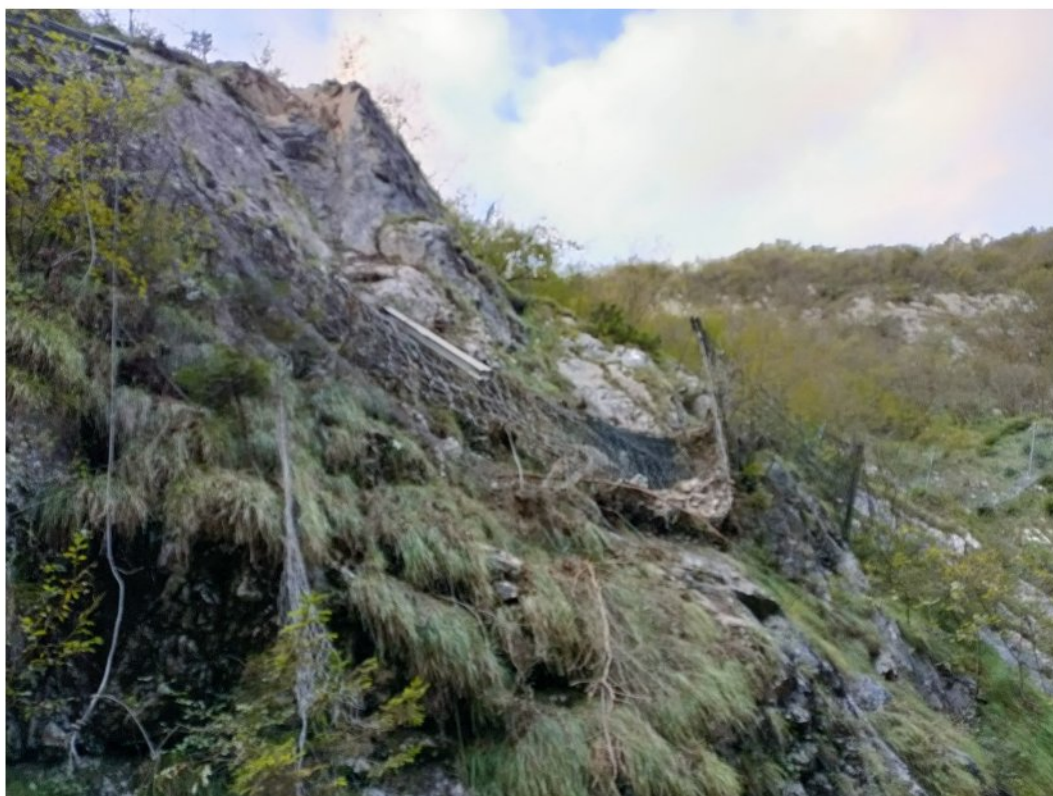
*Vista da basso del punto di distacco inferiore e della barriera danneggiata.*
