**SEVESO: 50 ANNI DOPO**

**GLI EVENTI**

**GLI INTERVENTI**

Alberto Piepoli

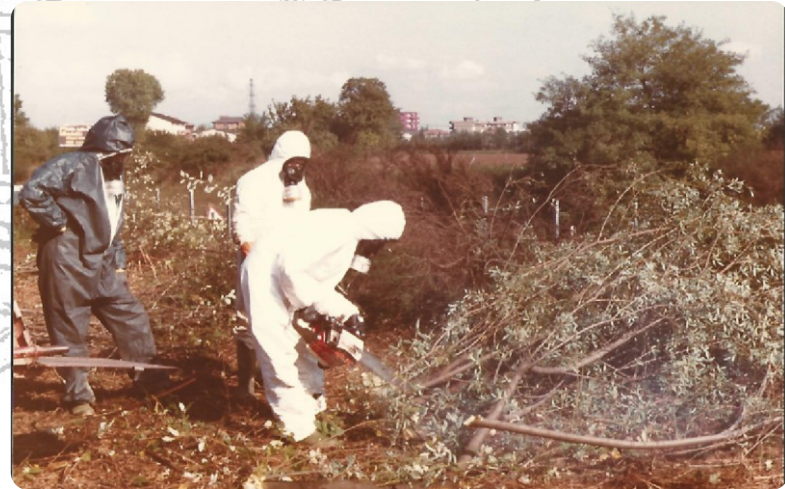
## 01 Asportazione della vegetazione

Taglio e rimozione controllata di piante e arbusti contaminati per ridurre la dispersione.

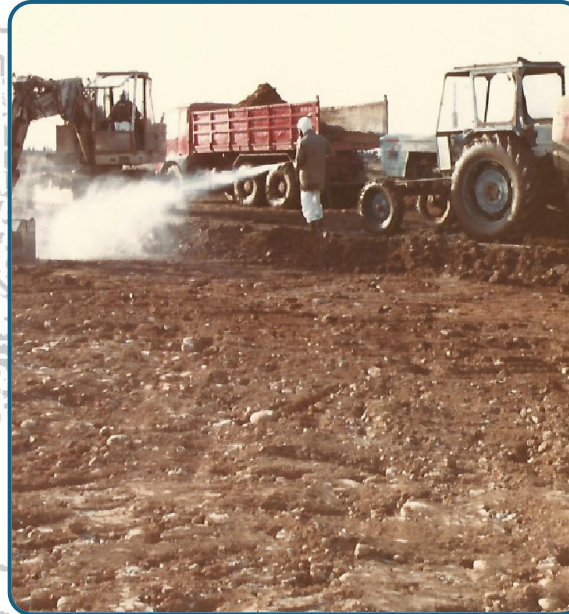
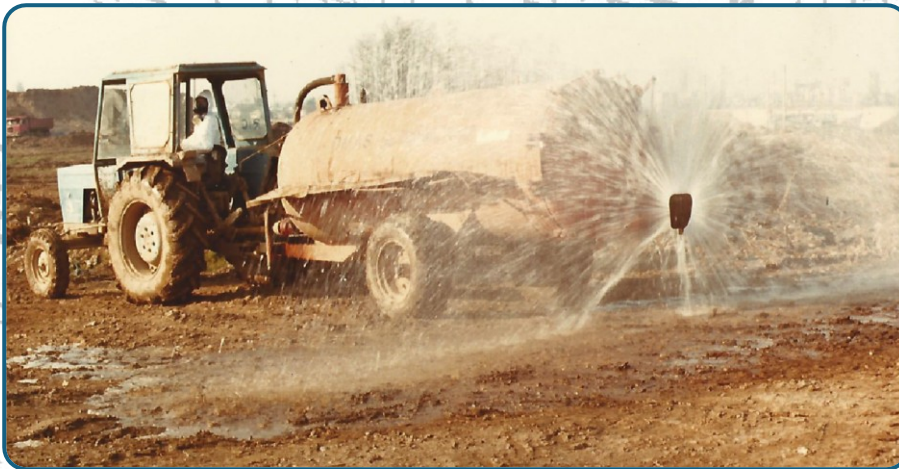
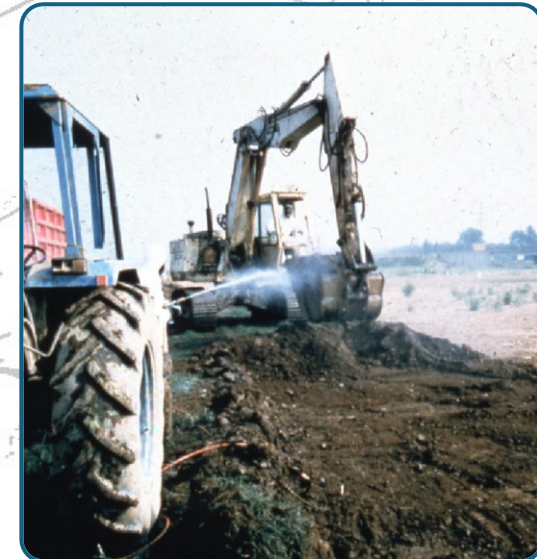
## Operazioni di Scavo

Metodologia e prescrizioni operative per la rimozione sicura del terreno:

- Rimozione controllata per strati successivi di 20÷30 cm
- Costante inumidimento delle superfici operative per prevenire polveri
- Accumulo e stoccaggio differenziato in base al livello di contaminazione
