# Il sottosuolo e i depositi controllati: un caso virtuoso di gestione ingegneristica e ambientale innovativa

Piero Simone, Direttore Operativo di Montana S.p.A.  
Elio Crescini, Project Manager di Montana S.p.A.

«La bonifica di Seveso e Meda cinquant'anni dopo.

**16 settembre 2026, Cesano Maderno**

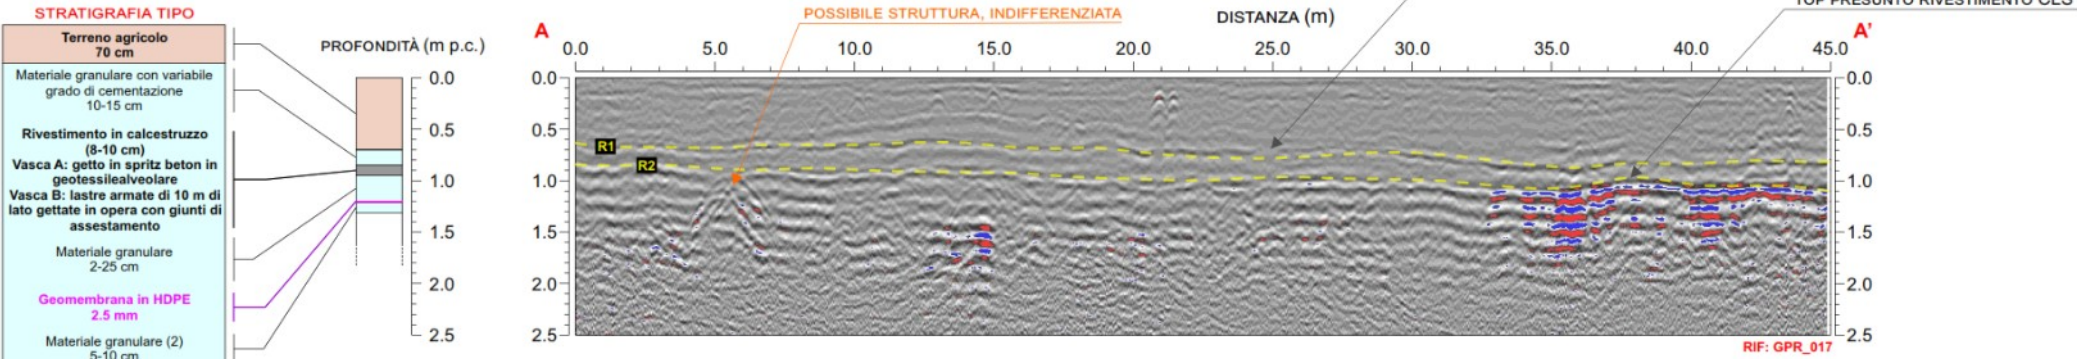
CONFRONTO TRA LA STRATIGRAFIA TIPO DELLE VASCHE E I RADAGRAMMI RAPPRESENTATIVI

- 
- (A) ZONA CON MAGGIORE PROBABILITÀ DI AVERE CARATTERISTICHE DIFFERENTI O ETEROGENEITÀ (INDIFFERENZIATE), RISPETTO ALLA STRATIGRAFIA “TIPO” DELLA COPERTURA
  - (B) ZONE CARATTERIZZATE DA APPARENTE MAGGIORE/MINORE RIFLETTIVITÀ DELLA COPERTURA

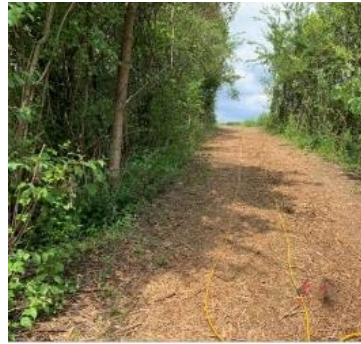
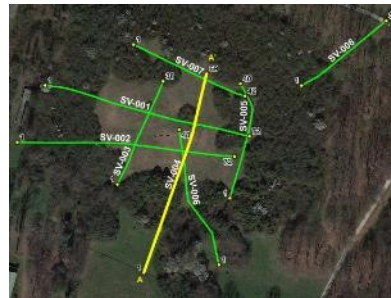
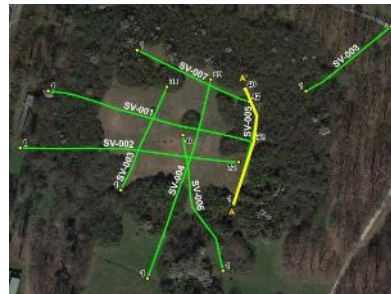
### Rilievo Geoelettrico

- Nella sua parte centrale (ovvero interna al suo presunto perimetro) la vasca di Seveso è caratterizzata da un orizzonte superficiale a bassa resistività che si sovrappone verticalmente ad un orizzonte generalmente alto-resistivo, caratterizzato nella parte più superficiale da elevata omogeneità e polarizzazione nulla. Sono state riconosciute le strutture sepolte (pozzetti/locale interrato) e, dove attraversati, i margini della vasca.
- Le misure sulla vasca di Meda sono state influenzate dal ridotto spessore del terreno e dalla presenza di piastre in cemento armato che hanno determinato interferenze.

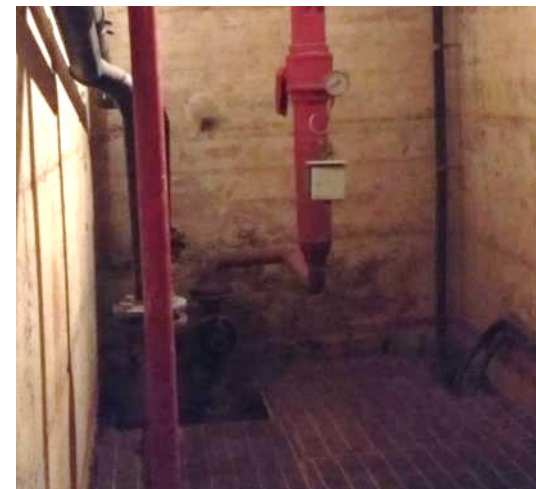
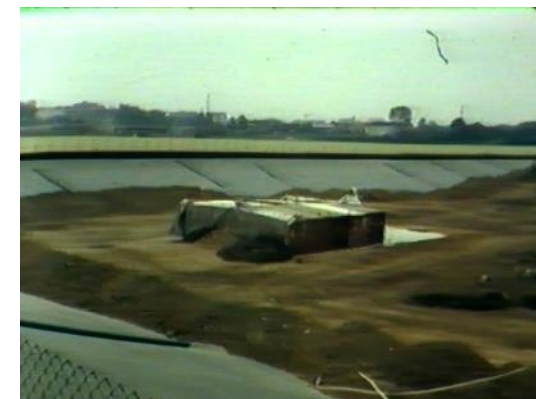
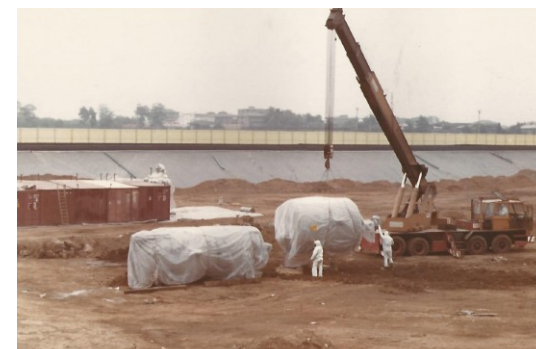
- intercettato in tutti i punti alla profondità attesa,
- integro, privo di crepe o fessurazioni.
- superficie apparsa priva di strati di alterazione significativa.
- verificato che a Seveso la barriera è strato gettato in opera in spritz-beton entro geotessile alveolare, a Meda realizzata in piastre prefabbricate in calcestruzzo armato con giunti sigillanti.
- gli avvallamenti presenti in alcune zone sono da attribuirsi ad assestamenti o altri fenomeni naturali di evoluzione (es. erosione differenziale, maggiore o minore accumulo di orizzonte organico del suolo, ecc.), e non riguardano lo strato di calcestruzzo
- Nel punto indagato ubicato nella zona dove erano presenti degli arbusti lo strato in calcestruzzo apparso integro e privo di evidenze di alterazione superficiale.
